## Överlåtelsebesiktning av fast egendom med säljare enligt jordabalken 4:19

**BRO, RÅBY 3:12**

**Ekvägen 4**

**2024-05-21**

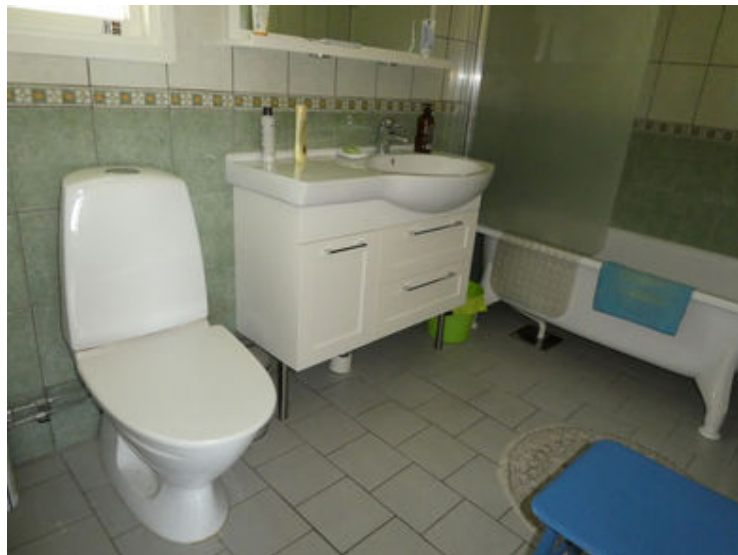
Våtrum

- Tätskikten i våtrummet börjar bli till åren, kalkylera med utbyte inom snar framtid för att undvika vattenskador.

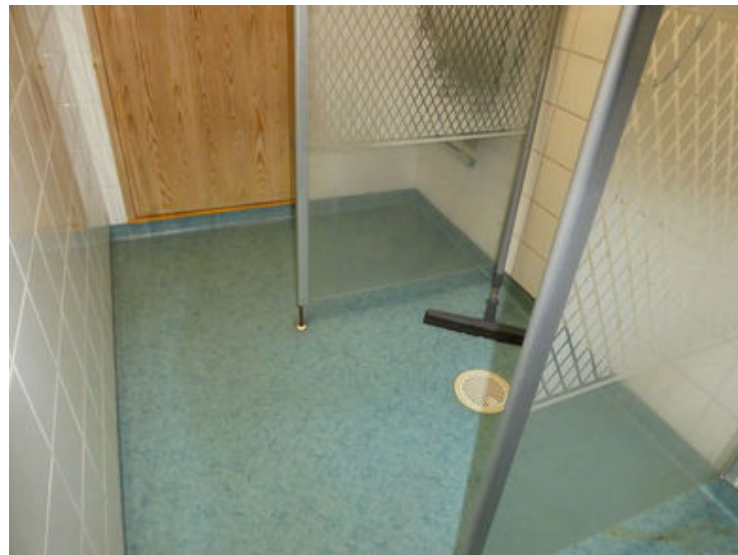
Våtrum

- Tätskikten i tvättstugan börjar bli till åren, kalkylera med utbyte inom snar framtid för att undvika vattenskador. Konstaterades att klämringen var lös i brunnen

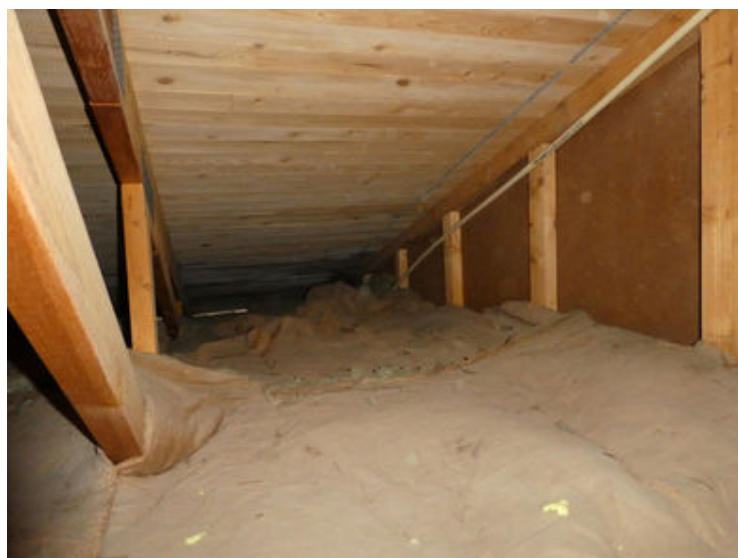
- Vinden uppvisade spår av äldre/uttorkade påväxt med oregelbunden mindre spridning, vad som kan ha orsakat detta har inte utretts. Se nedan FTU

-Med anledning av noteringarna som gjordes på vinden bör en fortsatt teknisk utredning genomföras. Vid besiktningen konstaterades att frånluftsfläkten på yttertaket var ur funktion, fönstren har tätats med silicon/tätning. Troligtvis har även mossor på gamla taket bidragit till att öka fuktigheten allmänt på vinden. Utredningen ska mäta fukthalten på vinden, öka och förbättra till/frånluften i huset. Påväxten ska hållas under uppsikt via märkning och vid behov ska råspont/brädorna behandlas. En utredning kan påvisa andra resultat. En FTU ingår inte i en överlåtelsebesiktning

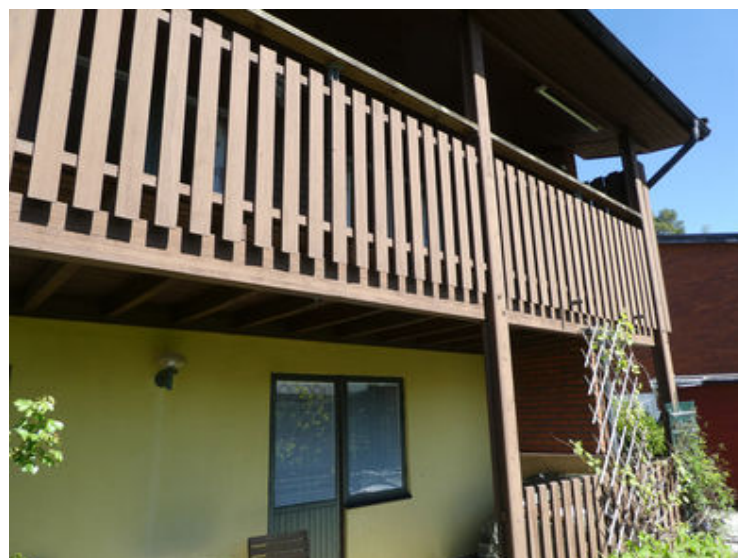
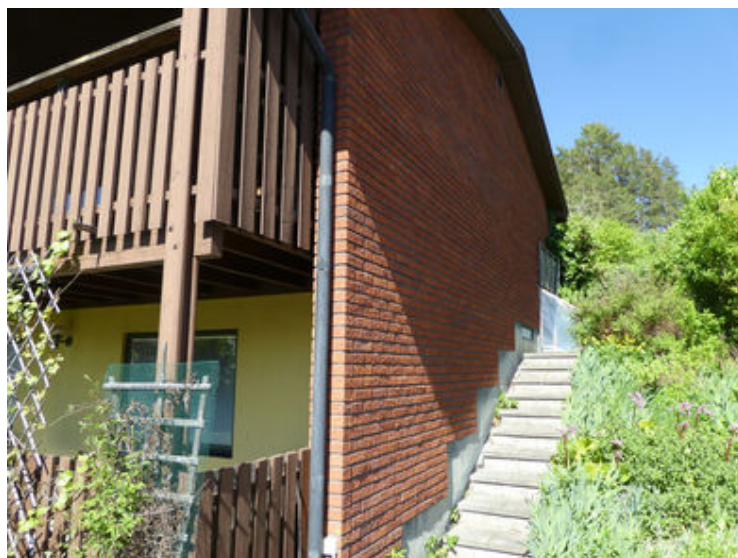
Fasader och fönster

- Fasaden består av 3 olika typer. Tegel, puts samt träpanel. Träpanelen är behov av rengöring samt målning. Tegel/putsfasaden utan anmärkning

- Fönstren uppvisade normala förslitningskador och torrsprickor, behov av skrapning, målning, kittning. Inga rötskador noterades vid slumpvisa stickprovskontroller

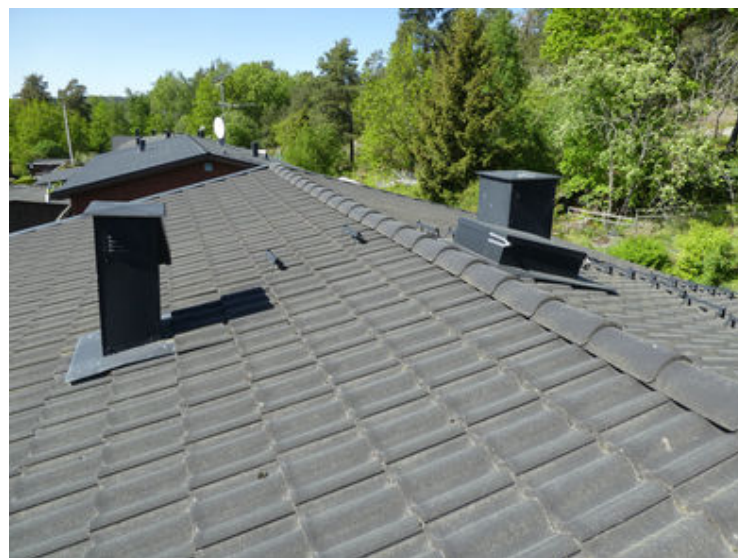
Yttertak

- Inget särskilt att notera som är onormalt för konstruktionen. Takpannor lyftes slumpvis på några ställen.
