## Överlåtelsebesiktning av fast egendom med säljare enligt jordabalken 4:19

**UPPLANDS-BRO, EKHAMMAR 4:93**

**Klostervägen 4**

**2023-09-28**

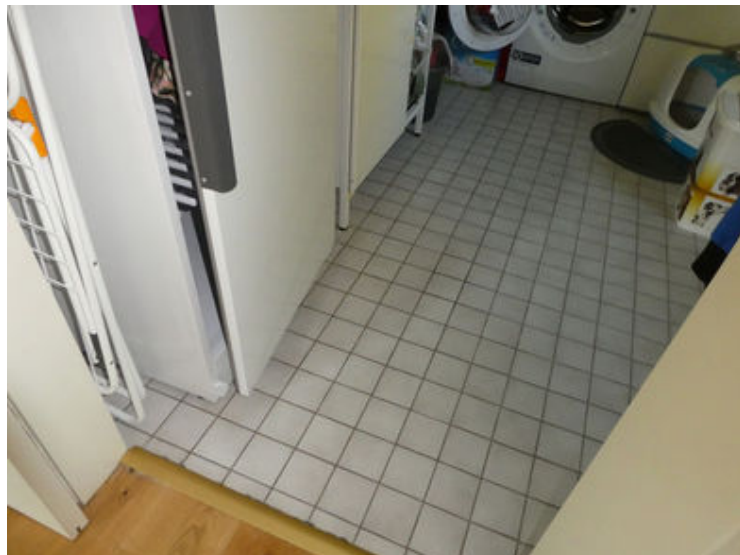
Tvättstugan

-Tätskikten i tvättstugan börjar bli till åren, kalkylera med utbyte inom snar framtid för att undvika vattensador.

-Tätskikten i tvättstugan börjar bli till åren, kalkylera med utbyte inom snar framtid för att undvika vattenskadorna. Noteringar under tvätt ovan utgör risk för vattenskadorna.

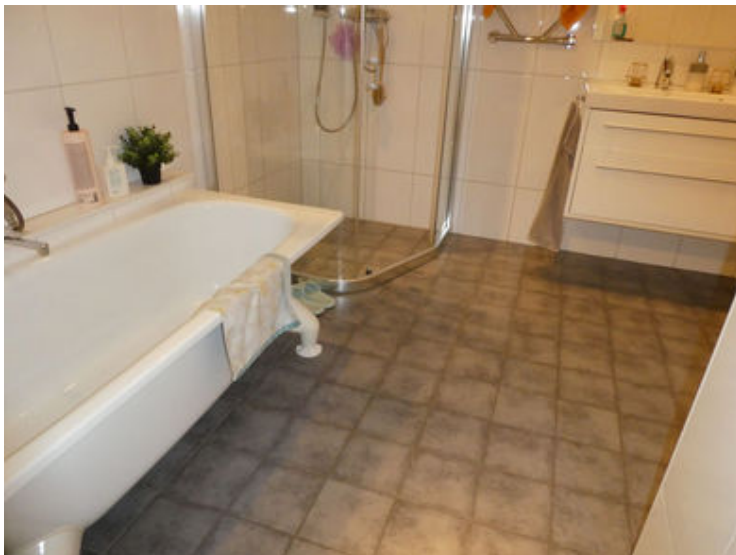
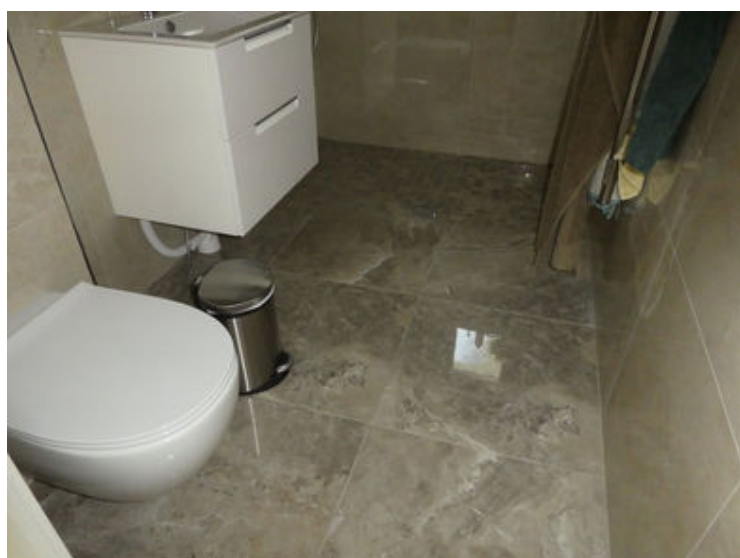
Våtrum

-Tätskikten i våtrummet börjar bli till åren, kalkylera med utbyte inom snar framtid för att undvika vattensador. Den förväntade livslängden för denna typ av tätskikt uppgår till 15-20 år. Inga okulära avvikelser noterades i respektive golvbrunnars anslutningar

-Tätskikten i våtrummet börjar bli till åren, kalkylera med utbyte inom snar framtid för att undvika vattenskadorna. Noteringar under våtrum ovan utgör risk för vattenskadorna

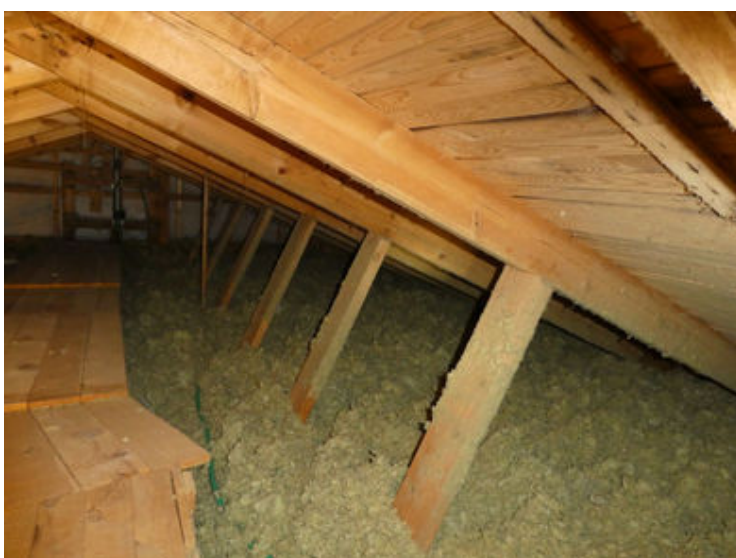
Vinden

-Huset har två stycken typer av vindar, dels parallellisolerat över köket/tillbyggnad ej åtkomligt, delsnockvind med krypbar gångbrygga. Nockvinden uppvisade inga avvikelser.

-Parallelltak är ej åtkomliga för besiktning och bedömning med mindre än att förstörande konstruktionsingrepp utförs. Parallelltak kan vara en riskkonstruktion då luftspalter är felaktigt utförda eller saknas, fukt/konvektionen uppstår pga sparsamt isolerat eller bristfälligt monterad diffusionsplast. Sparsamt isolerade innertak eller bristfälligt monterad diffusionsplast kan orsaka köldbryggor.

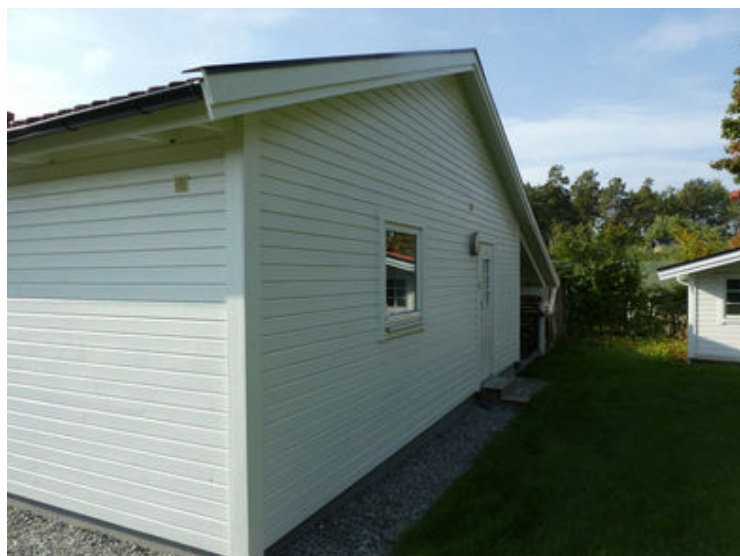
Fasader och fönster

-Träfasaden uppvisade normal status på det som gick att överblicka. Målad i sin helhet år 2020

-Mellanrum mellan fasaden och trädäcket saknas i position mot sovrums 4

-Tajt montering av trädäck mot fasader kan innebära risk för kvarstående vatten samt sämre uttorkningsmöjlighet. Risk för skador mot anslutande konstruktioner pga tajt montering

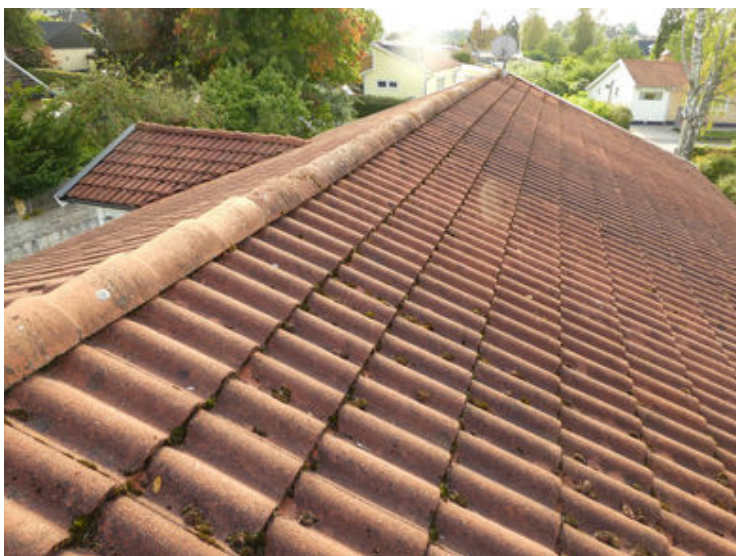
Yttertaket

-Enligt uppgift är delar av yttertaget omgjort år 2004. Vid besiktningen noterades nyare papp i position kök samt farstu. Övriga delar på taket hade en ålderstigen underlagspapp och läkt monterad, kalkylera med omläggning av yttertaget. Mossa förekommer på takets norra sida. Vindskivan på gaveln mot sovrums 4 är behov av utbyte.

-Den tekniska livslängden för ett yttertak med papp,läkt samt betongpannor uppgår till ca 40 år. Därefter ökar risken för fuktskador/läckage pga sämre vattenavvisande förmåga
