Överlåtelsebesiktning av fast egendom med säljare enligt jordabalken 4:19

UPPLANDS-BRO, EKEBY 2:108

Ingefärsvägen 2

2023-09-20

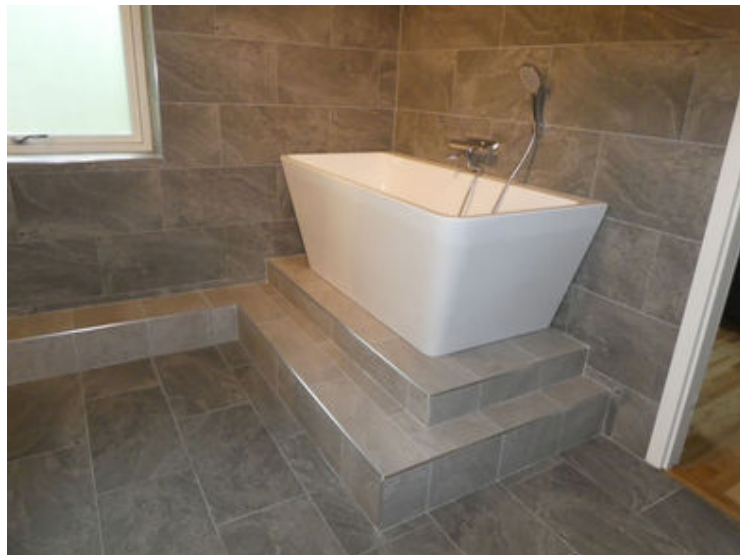
Våtrum

-Utrymmet uppvisade inga särskilda noteringar, anslutningen mot golvbrunnen är kontrollerad samt fallet mot golvbrunnen är nöjdfullt ordnat.

-Utrymmet uppvisade inga särskilda noteringar, anslutningar mot golvbrunnar är kontrollerad samt fallet mot golvbrunnar är nöjdfullt ordnat. Våtrumsintyg ej uppvisat

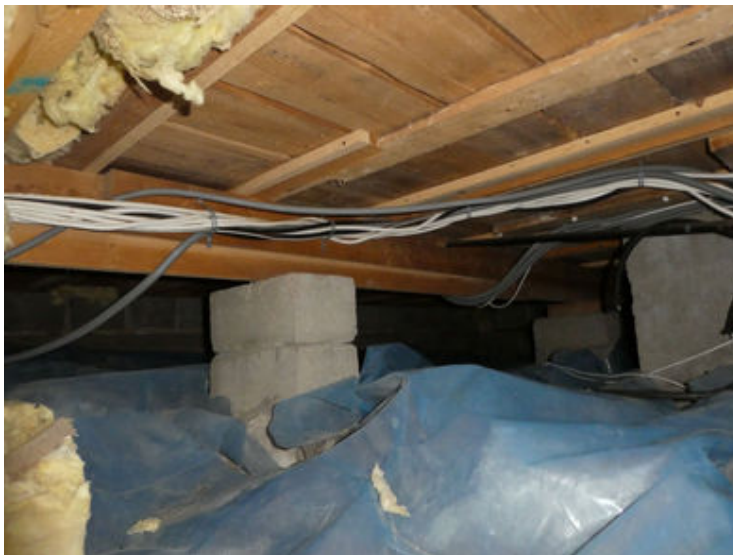
Krypgrund

-Torpargrunden för den äldre delen gick att inträda via luckan från teknikrummet. Inget särskilt eller avvikande noterades vid besiktningen. Plastfolie var monterat mot marken. I huset finns också ett installationsschakt under trappen. Utrymmet är inte färdigställt i sin helhet (under pågående arbeten).

-Torpargrunder är sk generella riskkonstruktioner ur fuktsynpunkt. Plastfolie mot mark, isolerade kantbalkar (rätt material), avfuktare minskar risken för skador

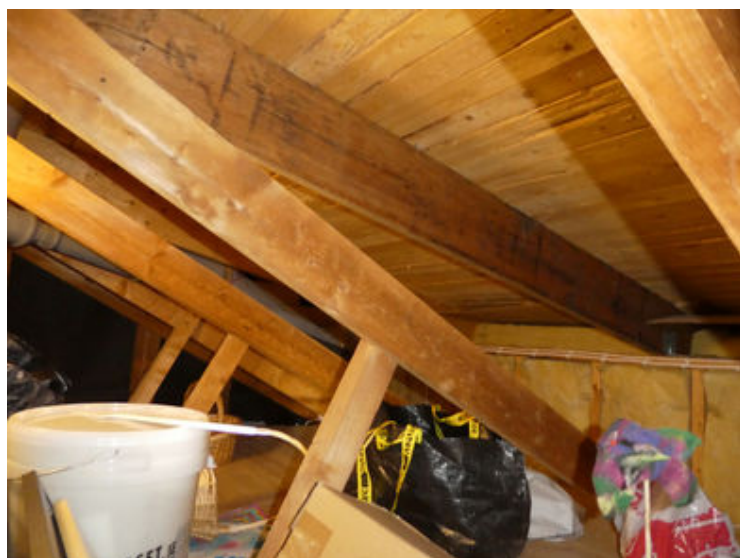
-Huset består av två stycken vindar. Vind 1 i äldre del uppvisade mestadels normala förhållanden. Dock noterades spår efter äldre missfärgningar mellan vind 1,2 takstolsfacket. Enligt säljaren har missfärgningarna funnits sedan förvärv och behandlats med anti mögelmedel. Dock har svärtingarna inte slipats bort. Svärtingarna kan slipas bort eller referensbräda monteras för att sedan kunna hålla förhållandet under uppsikt. Vind 2 för tillbyggnaden uppvisade inga särskilda noteringar. För att hålla en god värmeekonomi i huset kan en 50mm isoler/matta monteras som avslut

-Missfärgningar eller svärtning på råsponten i äldre hus är vanligt förekommande. Ofta beror detta på att ventilationen är i obalans. Dvs värme stiger upp mot vindar och kondenserar mot kalla takytor. Svärtningar/missfärgningar behandlas alltid med någon form av antimögemedel, ventilationen ordnas. Efter åtgärd bör förhållandet hållas under normal uppsikt. Vid förändringar bör fackman kontaktas.

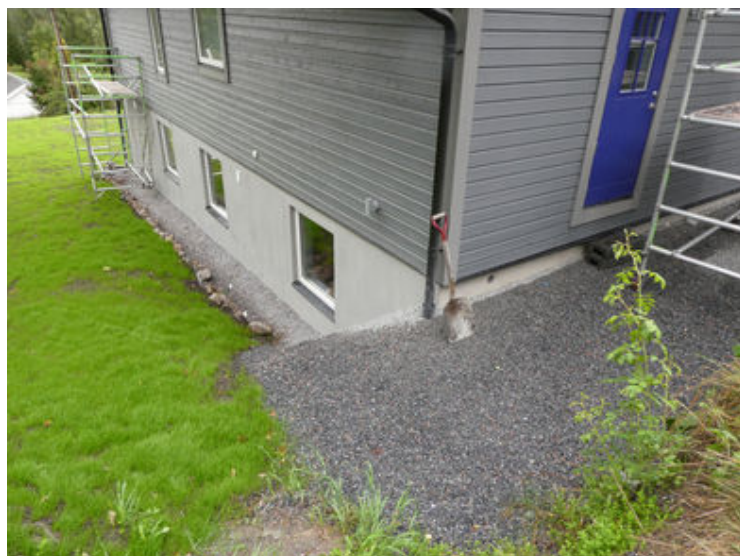
Fönster fasader mark

-Inga särskilda noteringar gjordes närmast huset som kan härledas till undergrunden eller som påvisar att huset står ostabilt. Marken närmast entrésidan är grusad med kapillärmaterial singel, dock ej helt färdigställt i slänten

-Träfasaden uppvisade normal status på det som gick att överblicka. Träpanelen är från 2010,2020

-Putsbäraren i tillbyggd del är utförd med puts på styrolite. Inga sprickor eller andra avvikelser noterades där grundmuren var synbar. Se nedan risk

-Fönster öppnades stickprovsmässigt. Inget särskilt att notera som bedöms vara onormalt

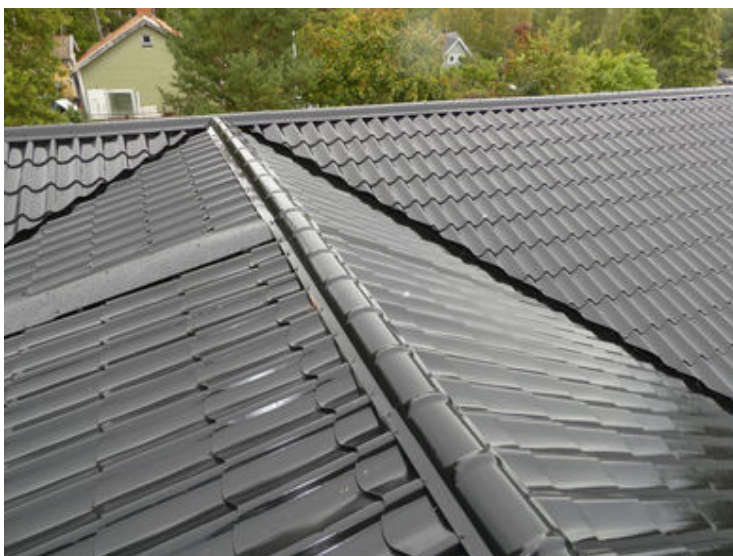
Yttertaket

-Vid besiktningstillfället kontrollerades yttertaket slumpvis på ett flertal ställen från takstegen, inget onormalt eller avvikande uppmärksammades.
